eau
seine
NORMANDIE

Recueil d'opérations menées sur le territoire de la Direction Territoriale Seine-amont dont l'impact sur les milieux aquatiques est positif

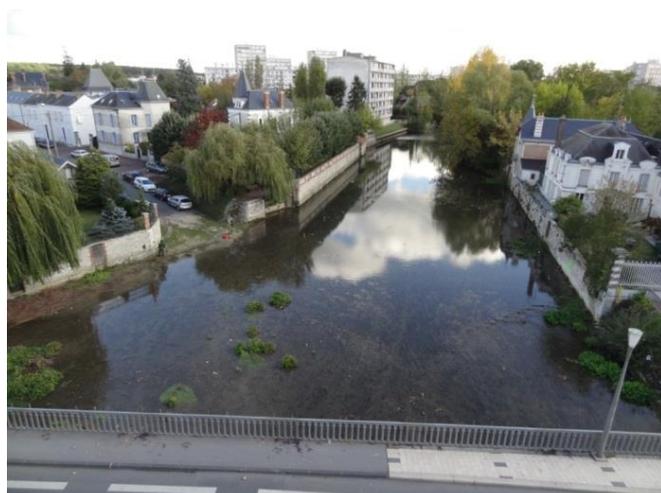
Le Loing avant travaux (2011)

Le suivi photographique permet d'ores et déjà de visualiser le résultat des travaux.

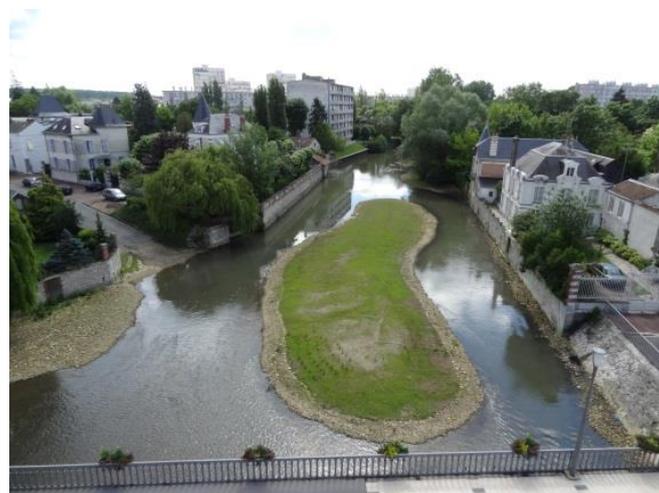
Le Loing après travaux (2012)

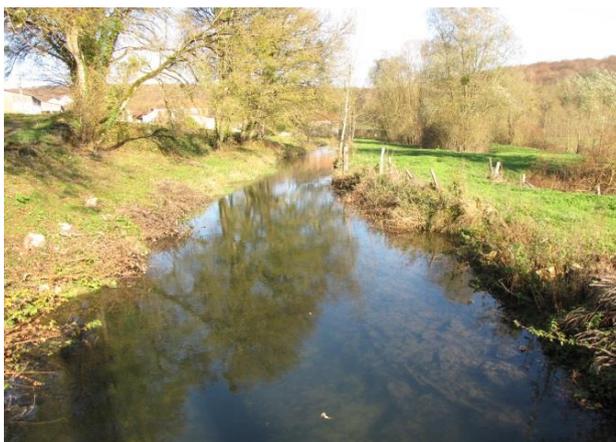
Bief de l'ancien moulin avant travaux (Novembre 2011)

Le suivi photographique permet également de visualiser le résultat des travaux :

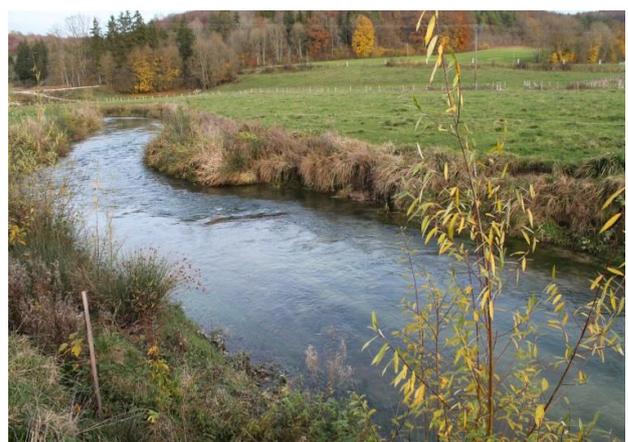
Exemple de réaménagement sur la Digeanne après travaux (Novembre 2014)

La Digeanne a retrouvé son lit d'origine avec des écoulements diversifiés. Le cours d'eau a repris une dynamique naturelle avec, sur certains secteurs, une érosion des berges et du fond du lit. Le substrat naturellement présent dans le fond du lit originel permet de retrouver un substrat varié et non colmaté.

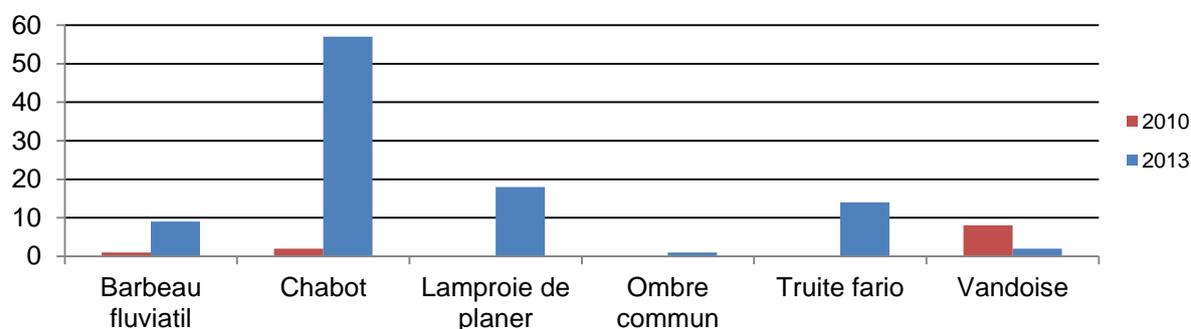
Le suivi piscicole met en avant l'amélioration de l'Indice Poisson Rivière (IPR) passant d'une classe de qualité mauvaise à bonne. Cette amélioration est principalement due à l'augmentation du nombre d'individus qui a presque doublé (373 individus en 2010 et 607 individus en 2013). De nouvelles espèces ont recolonisé le cours d'eau après son ouverture avec en particulier les espèces patrimoniales Truite fario, Ombre commun et Lamproie de planer.

Evolution du nombre d'individus pour les espèces patrimoniales

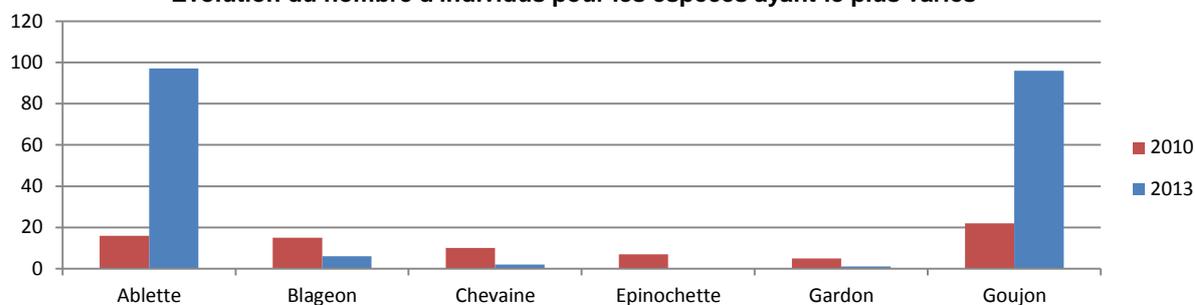
Les espèces telles que la Loche Franche ou encore le Blageon ont vu leurs effectifs multipliés par 4 après les travaux.

Evolution du nombre d'individus pour les espèces ayant le plus variés

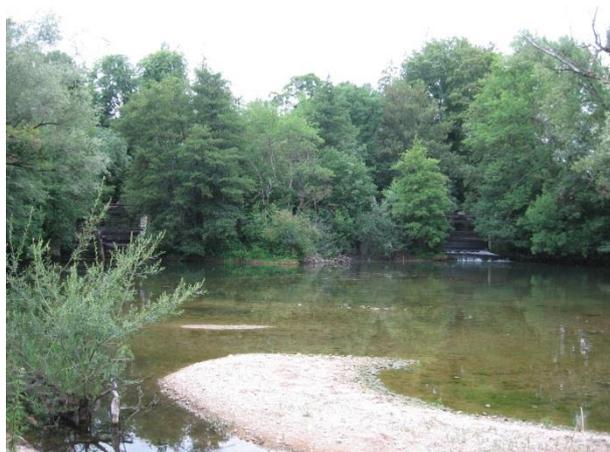
Ouvrage hydraulique (au fond à droite) avant travaux (Juillet 2011)

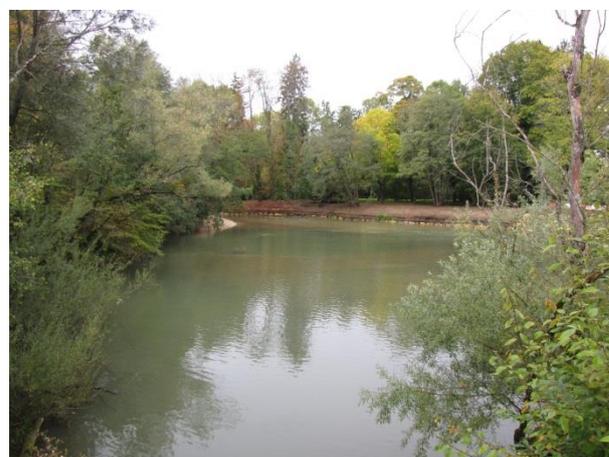
Vue sur l'ancien lieu des ouvrages hydrauliques et sur l'aménagement des berges (Octobre 2012)

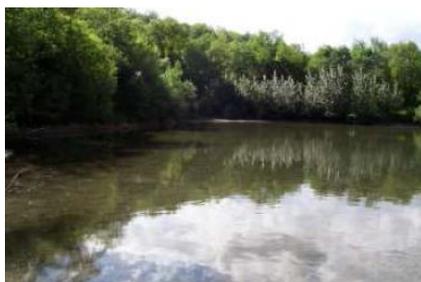
Etang de Narlin supérieur (Mai 2006)

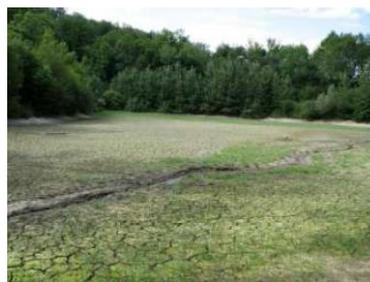
Etang de Narlin supérieur (Août 2006)

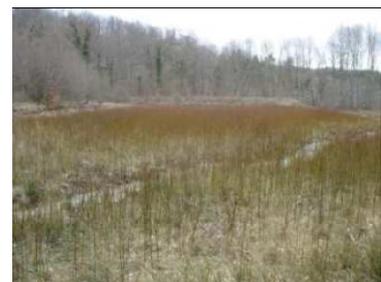
Etang de Narlin supérieur (Avril 2008)

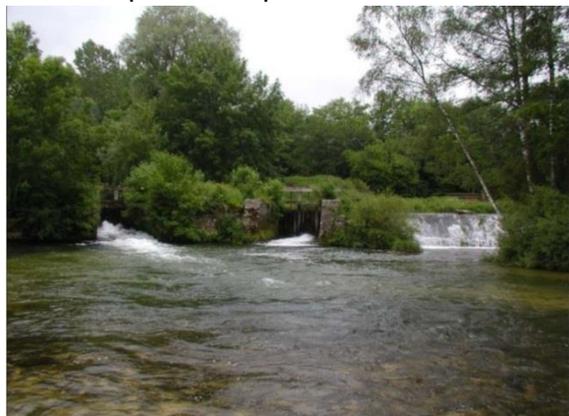
Ouvrages avant travaux (Juin 2010)

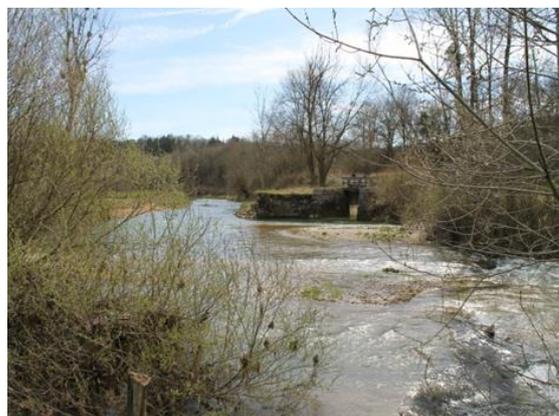
Ouvrage après travaux (Avril 2015)

- Sur 230 ml en aval du seuil quelques atterrissements s'engraissent et forme des radiers en lieu et place de l'ancienne mouille ;
- Au niveau de l'ouvrage (sur 280 ml) le lit mineur s'enfonce de -0,6 m signe de la création d'une érosion régressive suite au dérasement de l'ouvrage. Cet enfoncement favorise la diversité des faciès d'écoulements ;
- Sur la partie amont (370 ml) aucun changement particulier n'est observé, hormis au niveau d'un méandre où de nouveaux faciès d'écoulements se créent.

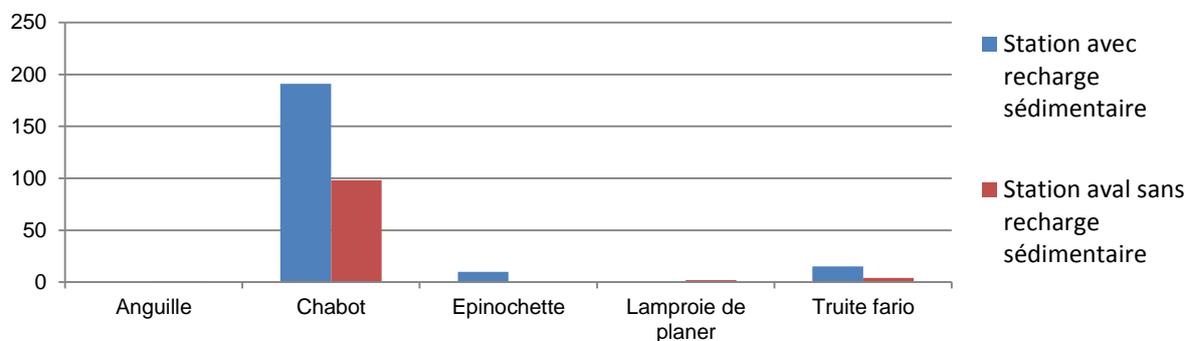
Comparaison de la population piscicole entre une station avec et sans recharge sédimentaire

- Le nombre de Chabot est quasiment multiplié par 2 entre la station « témoin » (98 individus) et la station rechargée en sédiment (191 individus).
- La station aménagée présente des indices de reproduction de la Truite fario alors que celle-ci ne se reproduit pas sur les autres stations prospectées.
- Le peuplement observé est conforme au peuplement théorique attendu.

Le nombre plus important d'individus sur la portion de cours d'eau réaménagé est la conséquence d'une diversité d'habitats plus importante que sur les autres stations recalibrées.

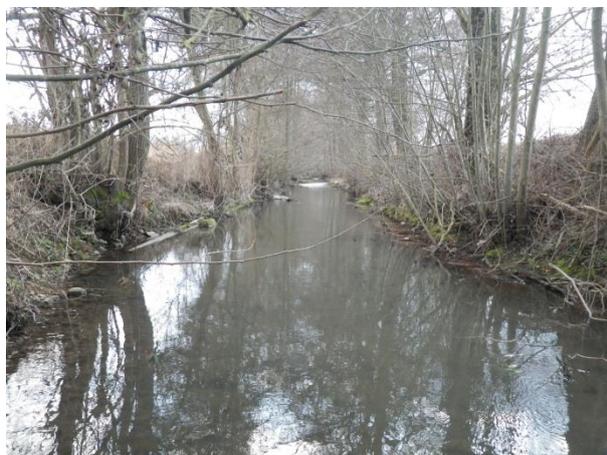
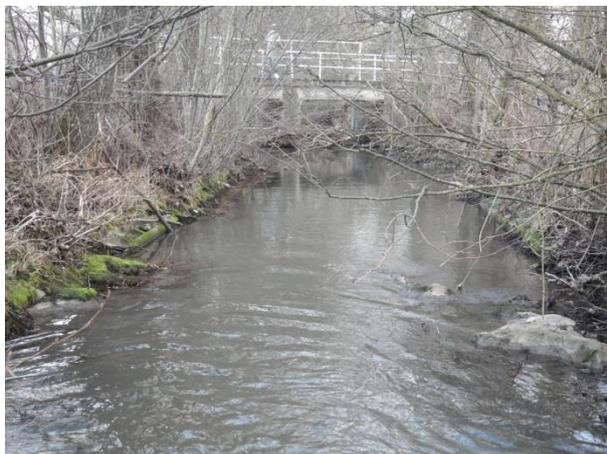
Ru du Cuivre avant travaux (Mars 2011)

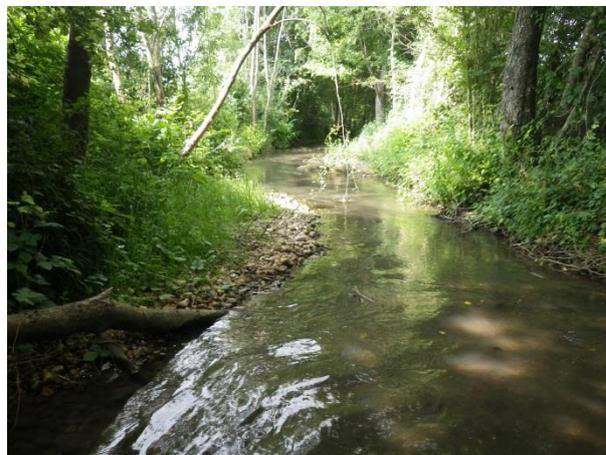
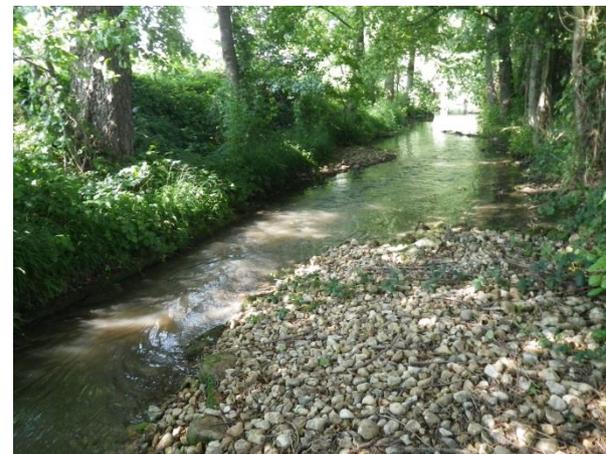
Ru du Cuivre après travaux (Août 2013)

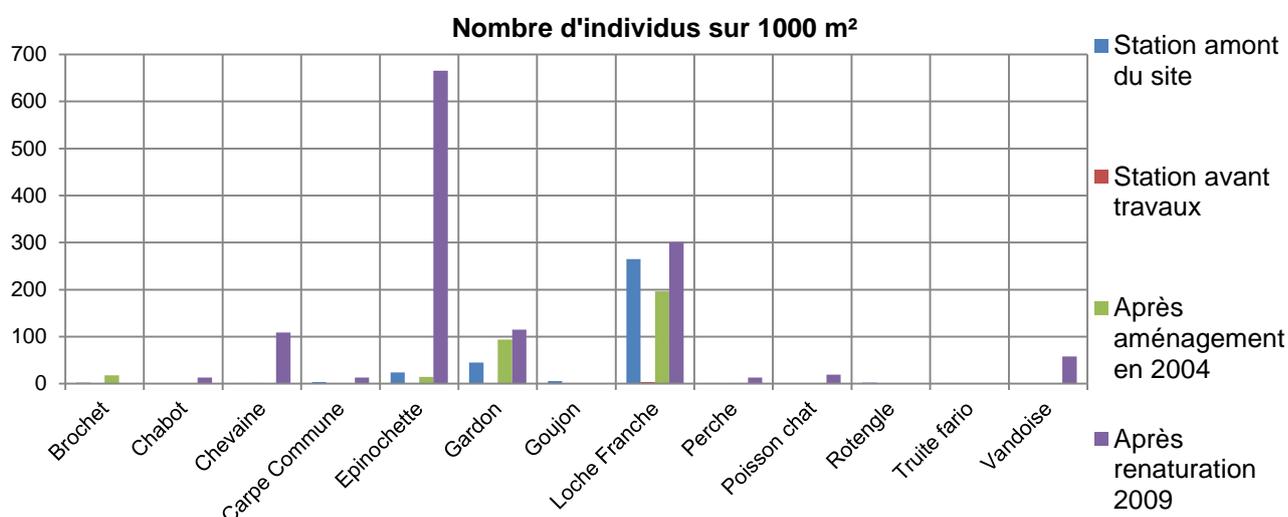
Le nombre d'Epinochette, de Gardon, de Loche franche et de Chevaine s'est fortement accru après les travaux de 2009.

De nouvelles espèces sont présentes en 2009 (Chabot, Chevaine, Carpe commune, Poisson chat et Vandoise) signe d'un changement de morphodynamisme. La vandoise était absente de l'œuf depuis 1980, son retour en 2009 peut s'expliquer aussi par les travaux de restauration de la continuité écologique réalisée en aval.

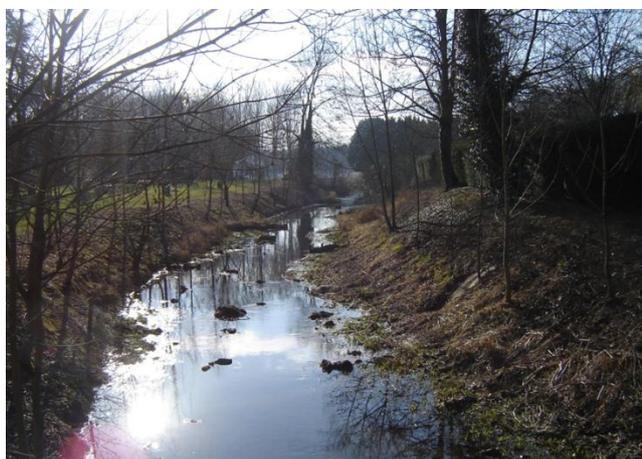
L'œuf à Pithiviers avant travaux de renaturation de 2004

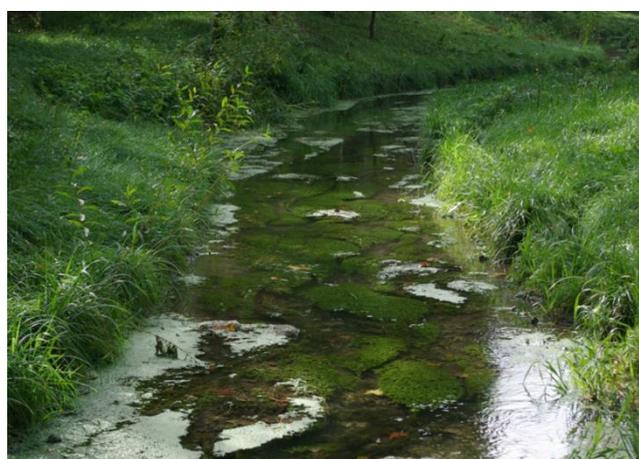
L'œuf à Pithiviers après travaux de reméandrage de 2009

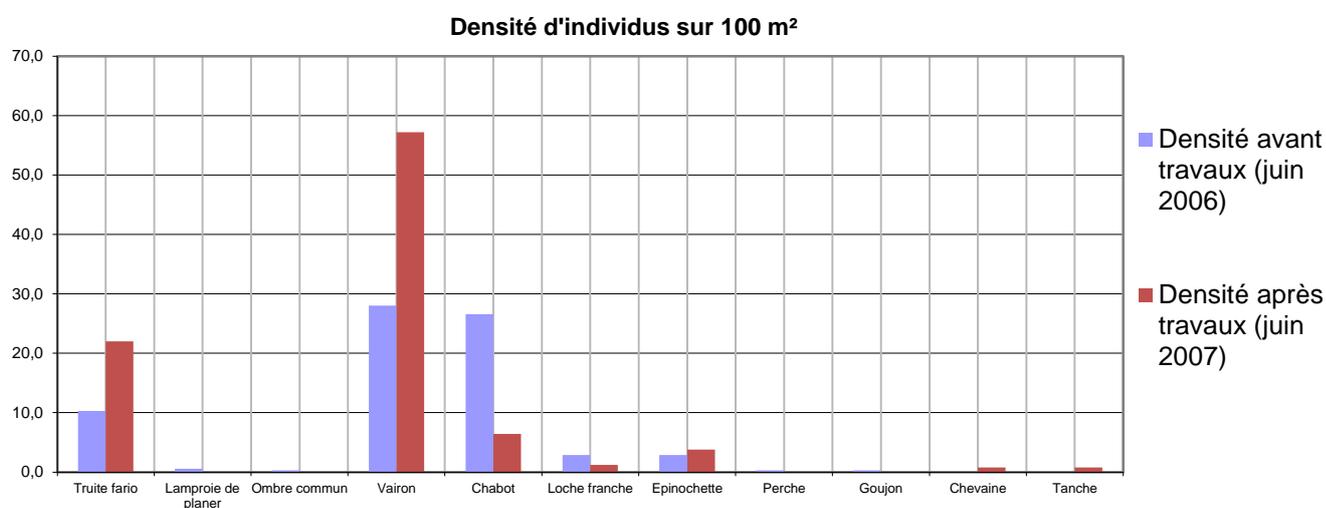
Le nombre de Truite fario et de Vairon à doubler entre 2007 et 2008. La diversification des écoulements a profité à ces espèces réhophiles.

De nouvelles espèces sont présentes en 2008 (Chevaine, tanche) signe d'un changement de morphodynamisme. La disparition des espèces Lamproie de planer, Ombre commun peut être expliquée par la variabilité interannuelle. Ces espèces étaient peu présentes en 2007 avec 1 à 2 individus respectivement.

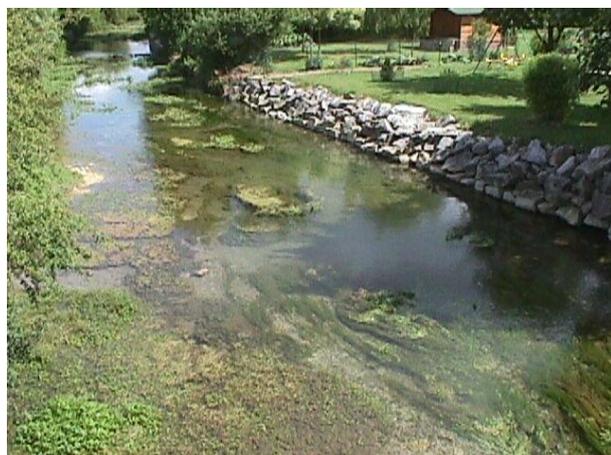
La Maze à Juvancourt avant travaux(2006)

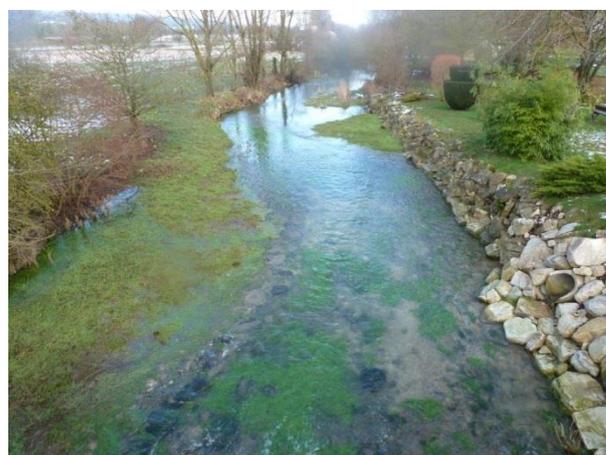
La Maze à Juvancourt après travaux (2010)
